〔報文〕三十三間堂の外観塗装材料である赤色顔料に関する調査

北野 信彦・窪寺 茂*

Study of the Red Coating Pigments Used at Sanjusangen-do Buddhist Temple

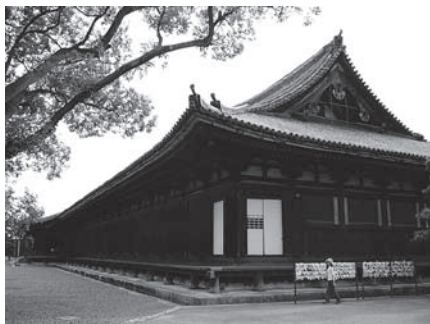
写真1 三十三間堂の現況

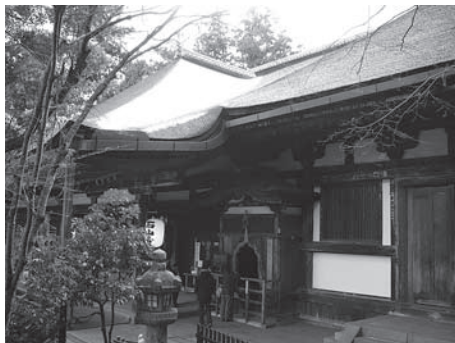
ところで、方広寺大仏殿造営や三十三間堂の天正期修理が行なわれた時期とほぼ同年代の桃山文化期は、豊臣家により北野天満宮本殿、東寺金堂、醍醐寺金堂など多数の大規模寺社伽藍建造物の造営や移築、修理工事などが行なわれたことが知られる。このなかで滋賀県に所在する石山寺本堂は、創建期は平安時代ではあるが、『石山要記』が「當伽藍者、江州北郡浅井備前守息女亜相秀頼母公、為二世安楽建立也、本堂ハ大仏殿建立の残材を以て建者也」と記すように、慶長7年（1602）に、豊臣秀頼および淀君によって一連の修理が為されたことが知られており、方広寺大仏殿造営との関連性が極めて深い寺院建造物である（写真3）⁴⁾。昭和36年に行なわれた石山寺本堂の解体修理報告書は、この建造物の外観塗装材料である赤色顔料について、「本堂木部は丹塗りで慶長修補材も丹塗。礼堂の木部には塗装を施された様子がないが、正面千鳥破風の妻飾には丹が残っており、懸魚の六葉にも菊座の重なっている箇所にはあきらかに黒漆塗が認められた」と記述する⁵⁾。すなわち、石山寺本堂は、慶長期修理に際して比較的大きな改修が行なわれ、今日確認される外観塗装材料である赤色顔料は、基本的にはこの時期のものが多く残存していると考えられている。

写真3 石山寺本堂の現況
